OPINIA TECHNICZNA

Modernizacja instalacji zimnej wody, ciepłej wody i cyrkulacji
w budynku przy ul. Krzyckiej 88A-90E/ Skarbowców 112-122

Wrocław, sierpień 2024

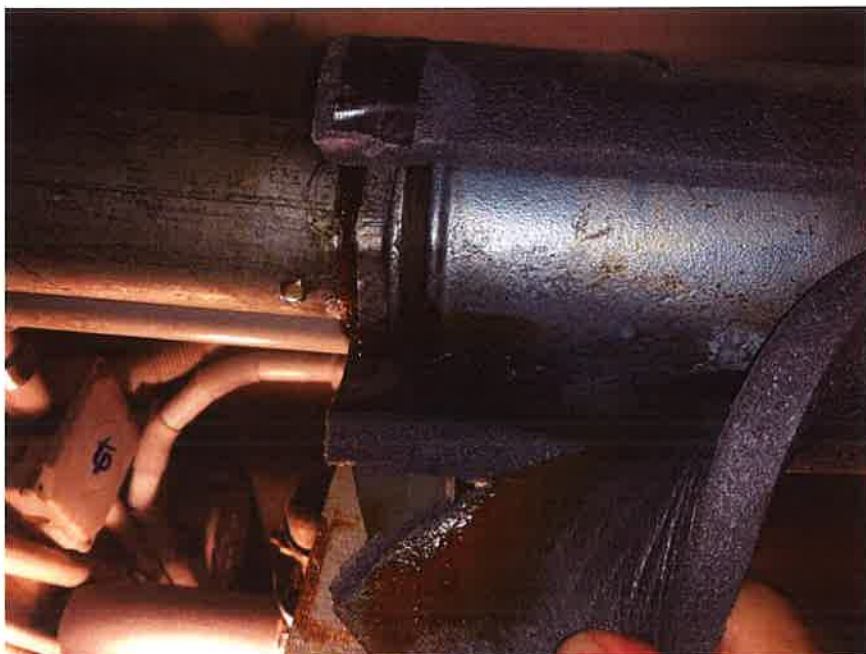
Zdjęcie nr 1- Przepływ na kształtkach istniejącej instalacji wodnej. Niewidoczne bez częściowego demontażu izolacji cieplnej.

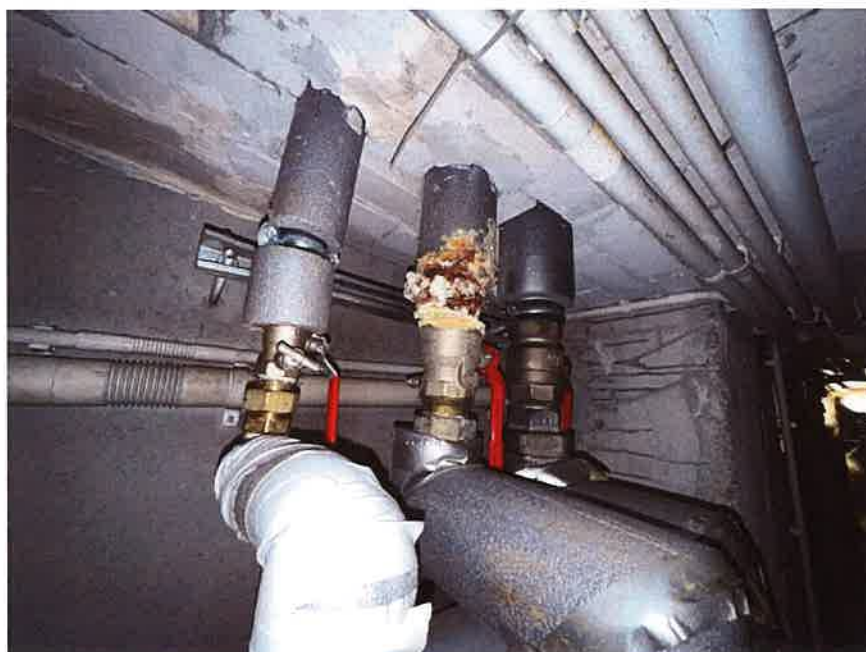
Zdjęcie nr 2- Skorodowane przewody oraz kształtki istniejącej instalacji wodnej.

- wymiany istniejącej instalacji wody zimnej, ciepłej i cyrkulacji z rur stalowych na rury z tworzyw sztucznych, które mają korzystniejsze właściwości w porównaniu z rurami stalowymi i miedzianymi,

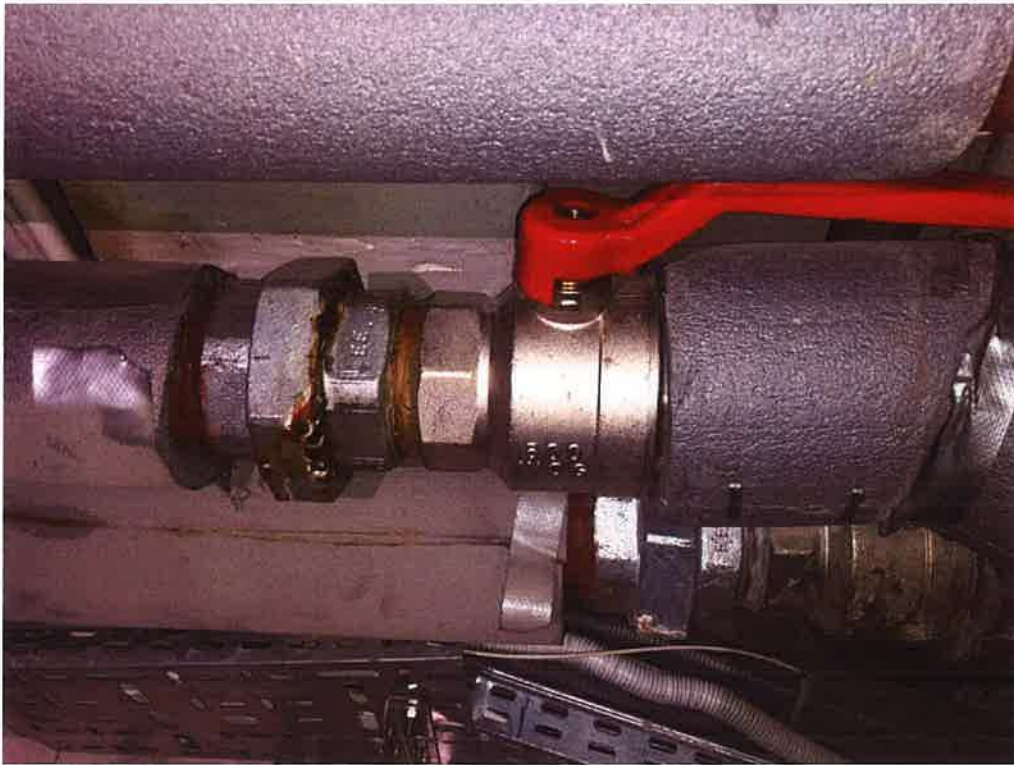
Zdjęcie nr 3- Skorodowane przewody oraz kształtki istniejącej instalacji wodnej.

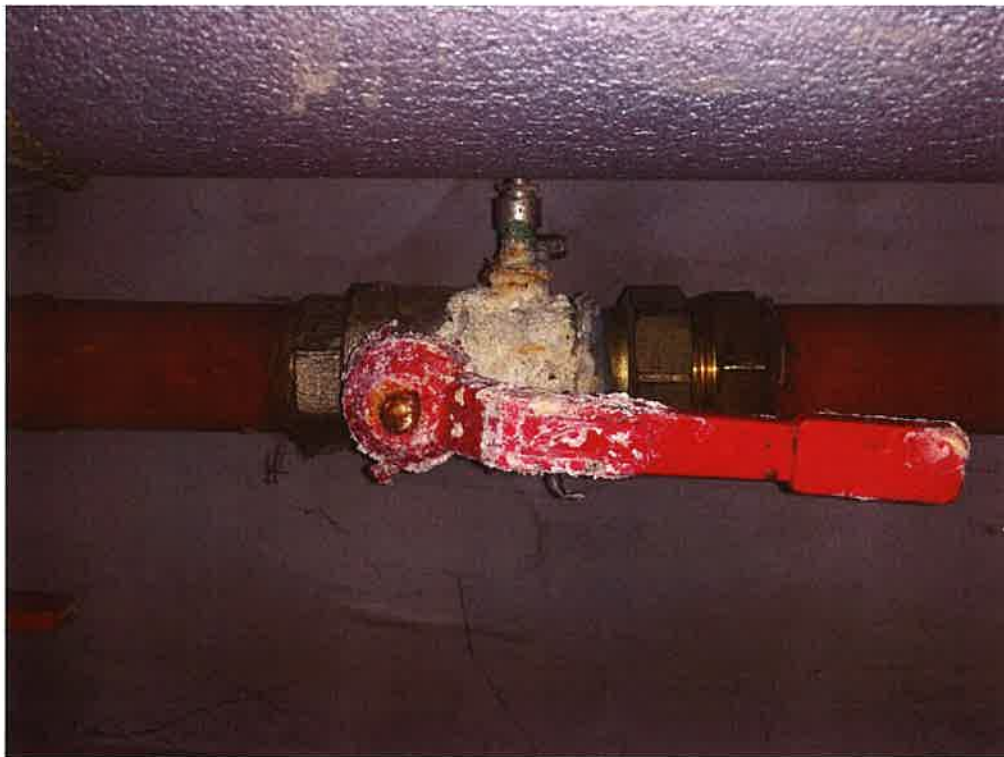
Zdjęcie nr 4- Skorodowane przewody oraz kształtki istniejącej instalacji wodnej.

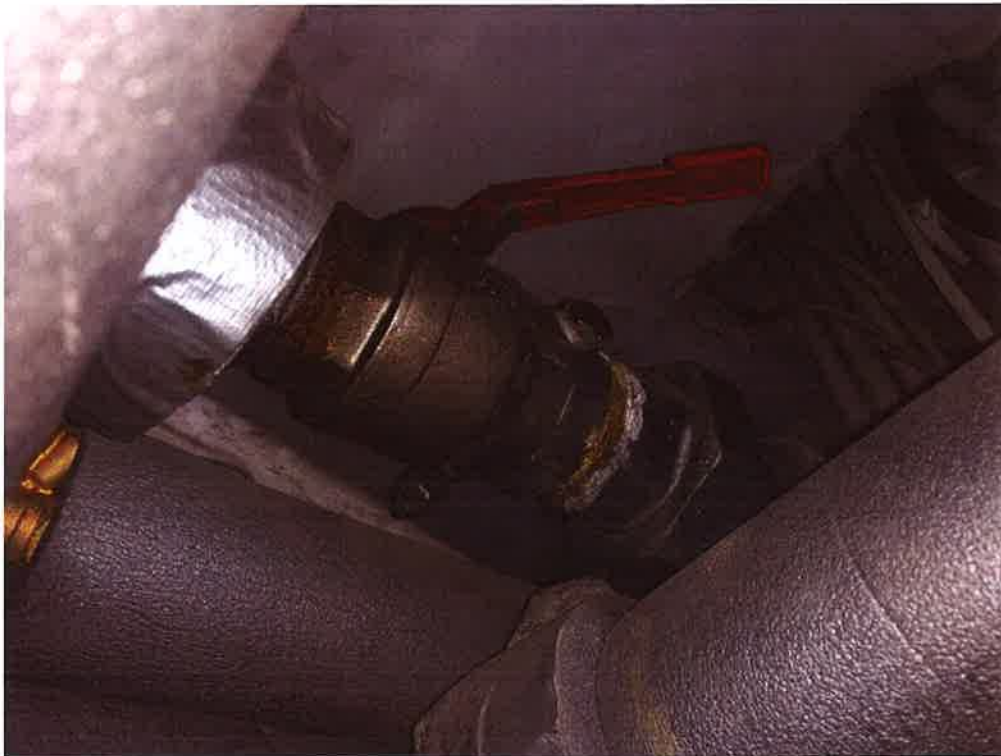
Zdjęcie nr 5- Skorodowane przewody oraz kształtki istniejącej instalacji wodnej.

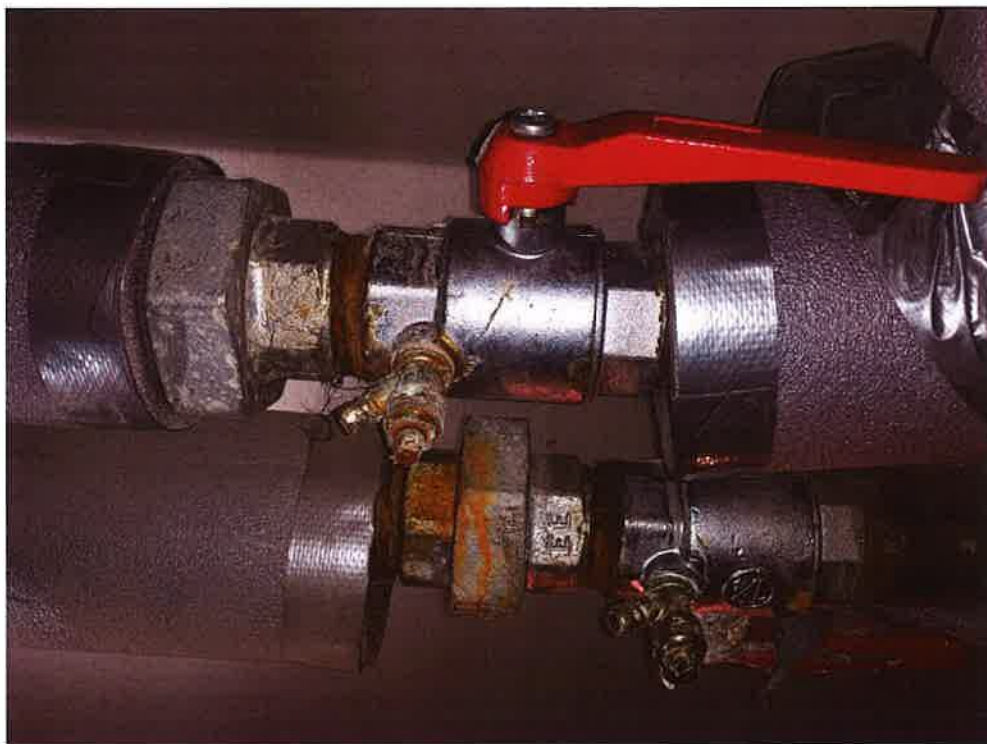
Zdjęcie nr 6- Skorodowane przewody oraz kształtki istniejącej instalacji wodnej.

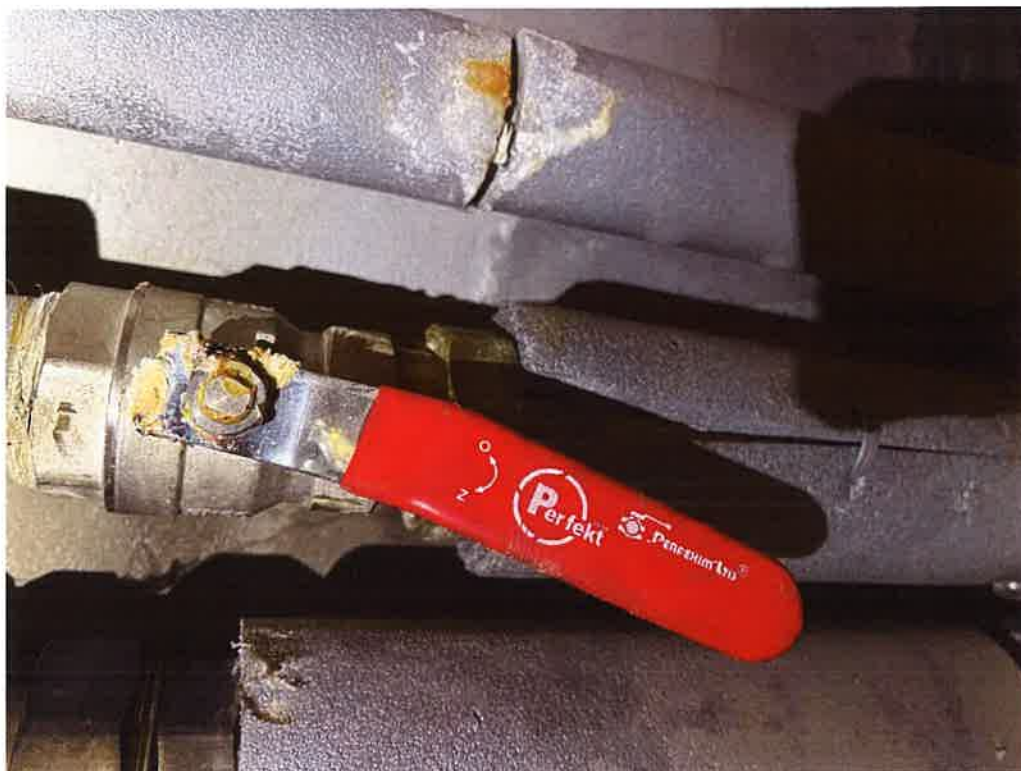
Zdjęcie nr 7- Skorodowane przewody oraz kształtki istniejącej instalacji wodnej.

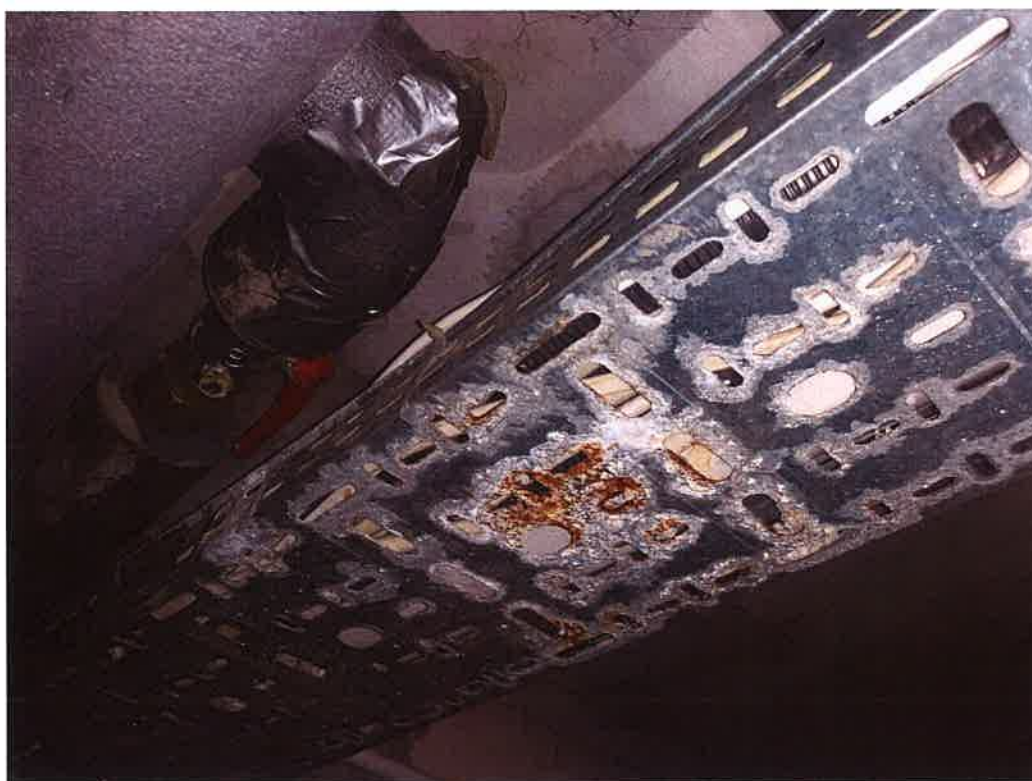
Zdjęcie nr 8- Skorodowane elementy mocujące instalację.

- uzupełnienia lub wymienienia uszkodzonych lub skorodowanych elementów mocujących instalację wodną (haki, obejmy, wsporniki),
- wyroby zastosowane w instalacji wodociągowej powinny być dobrane z uwzględnieniem korozyjności wody, tak aby nie następowało pogarszanie jej jakości oraz trwałości instalacji, a także aby takich skutków nie wywoływało wzajemne oddziaływanie materiałów, z których wykonano te wyroby,

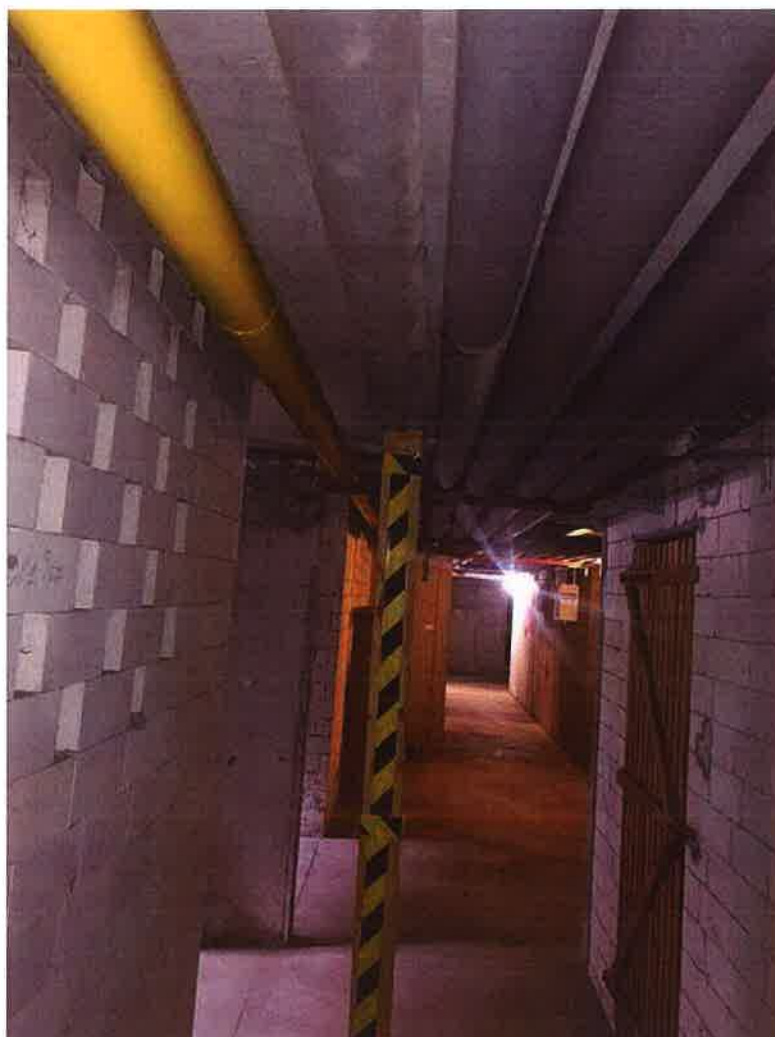
Zdjęcie nr 9- Brak elementów mocujących instalację wodną- prowizoryczna podpórka.

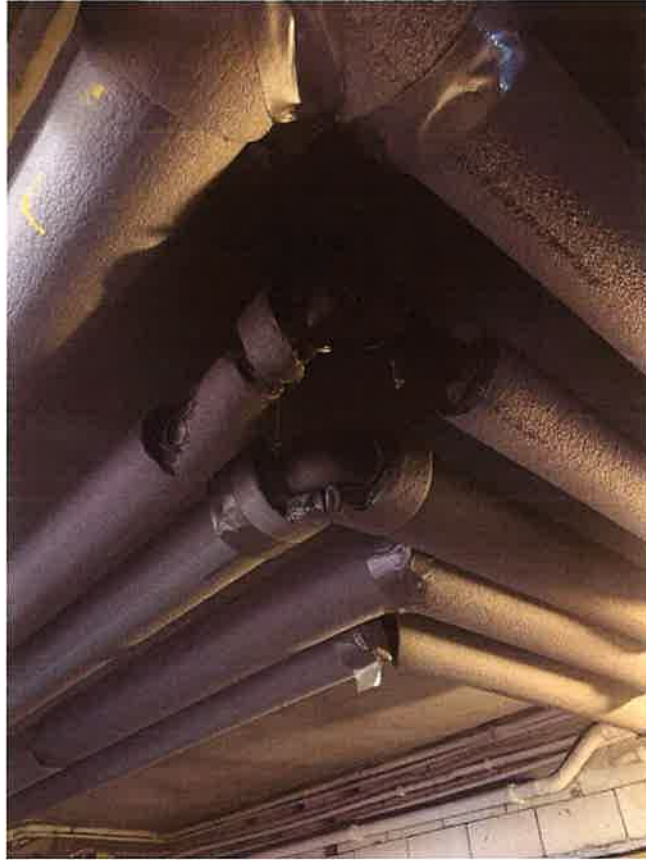
Zdjęcie nr 10- Ubytki w izolacji termicznej.

- wykonania izolacji termicznej instalacji w celu ograniczenia znacznych strat ciepła,
- wymiany termostatycznych zaworów regulacyjnych na każdym pionie cyrkulacji instalacji ciepłej wody, aby zapewnić jednakową temperaturę w całej instalacji oraz zaoszczędzić energię,

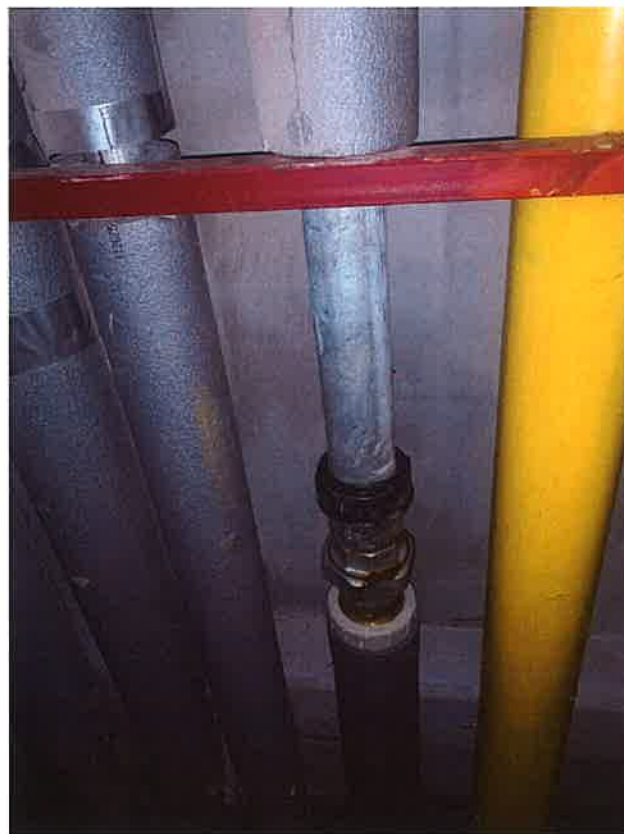
Zdjęcie nr 11- Naprawa tymczasowa instalacji za pomocą kształtki serwisowej GEBO

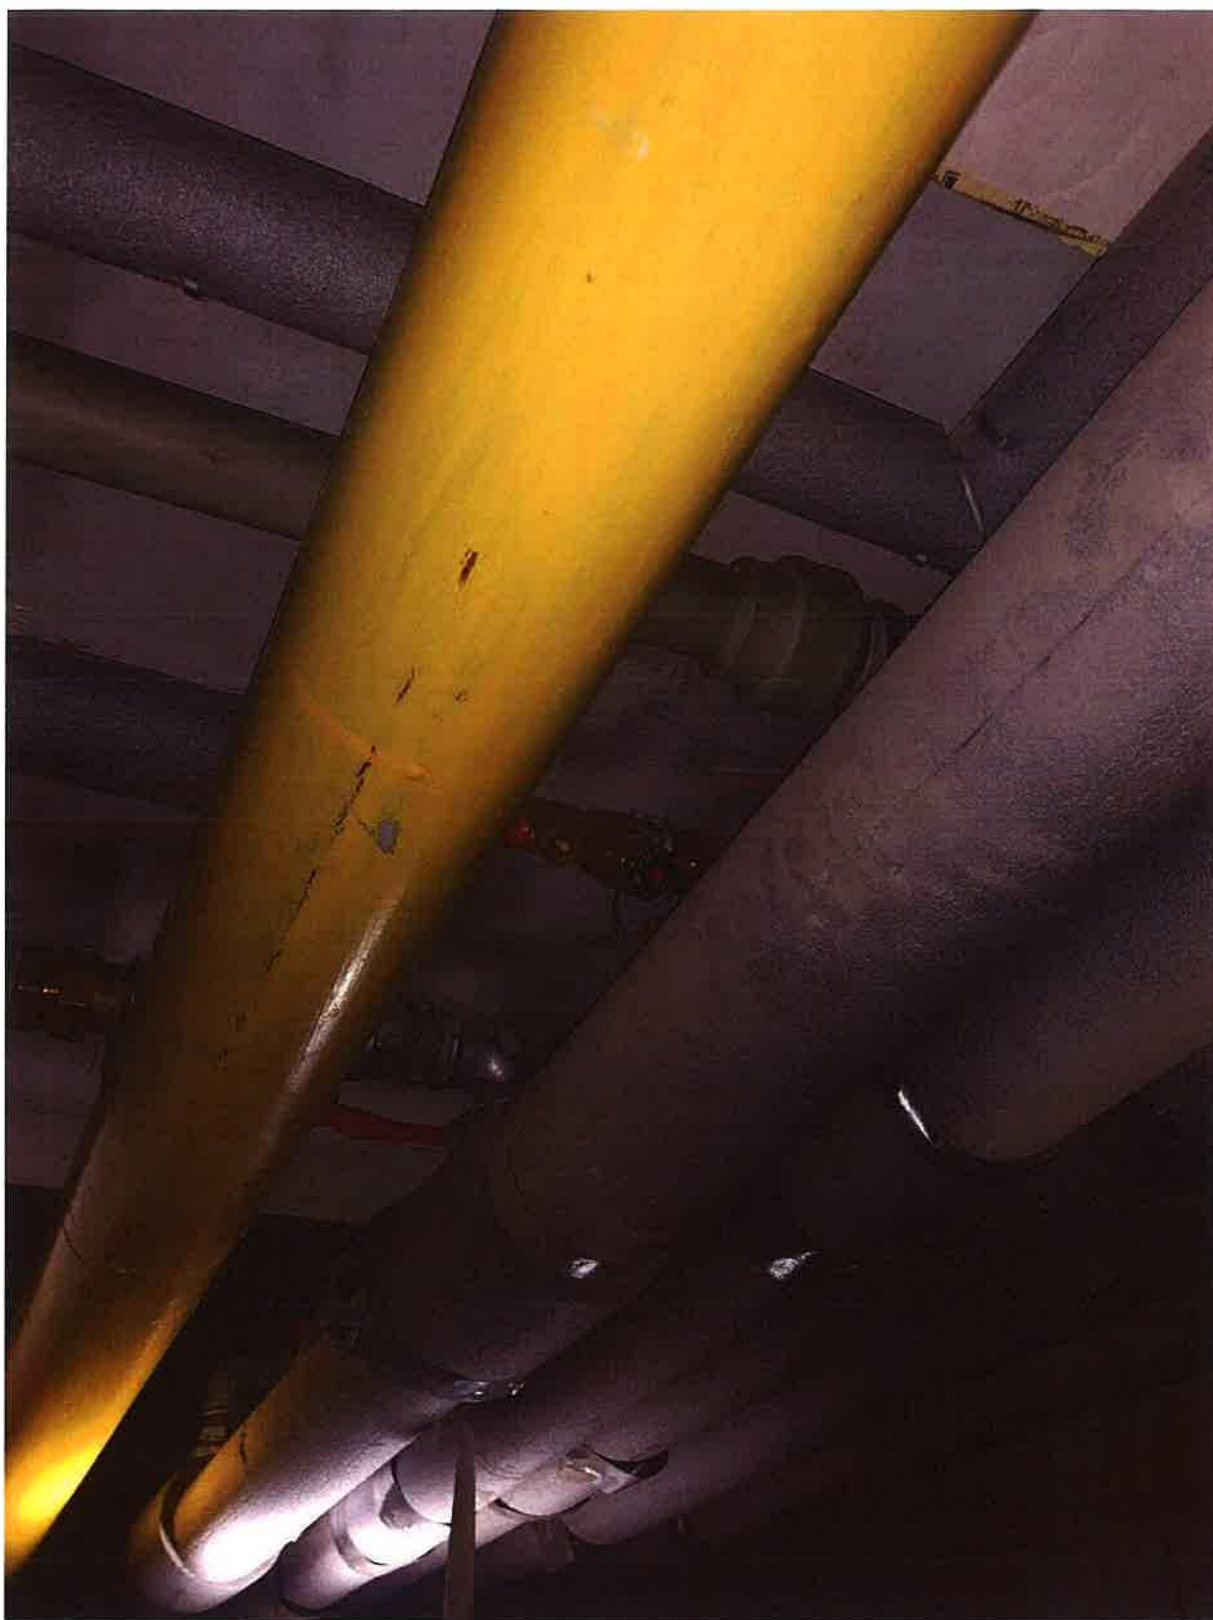
Istniejące zawory podpionowe odcinające na instalacji wodnej są niesprawne, bez rączek lub zlokalizowane pod stropem nad rurami, co uniemożliwia zamknięcie pionu np. w czasie awarii w mieszkaniu (prowadzi to do spuszczenia wody z całej instalacji).

Zdjęcie nr 12- Zawory podpionowe umieszczone pod stropem nad rurą gazową oraz nad rurami wodnymi, brak funkcjonalności – konieczność zamontowania ich w częściach wspólnych piwnicy.

- wymiany zaworów odcinających pod każdym pionem oraz montaż zaworów strefowych, aby umożliwić wyłączenie tylko fragmentu instalacji np. w czasie awarii czy wymiany urządzeń,

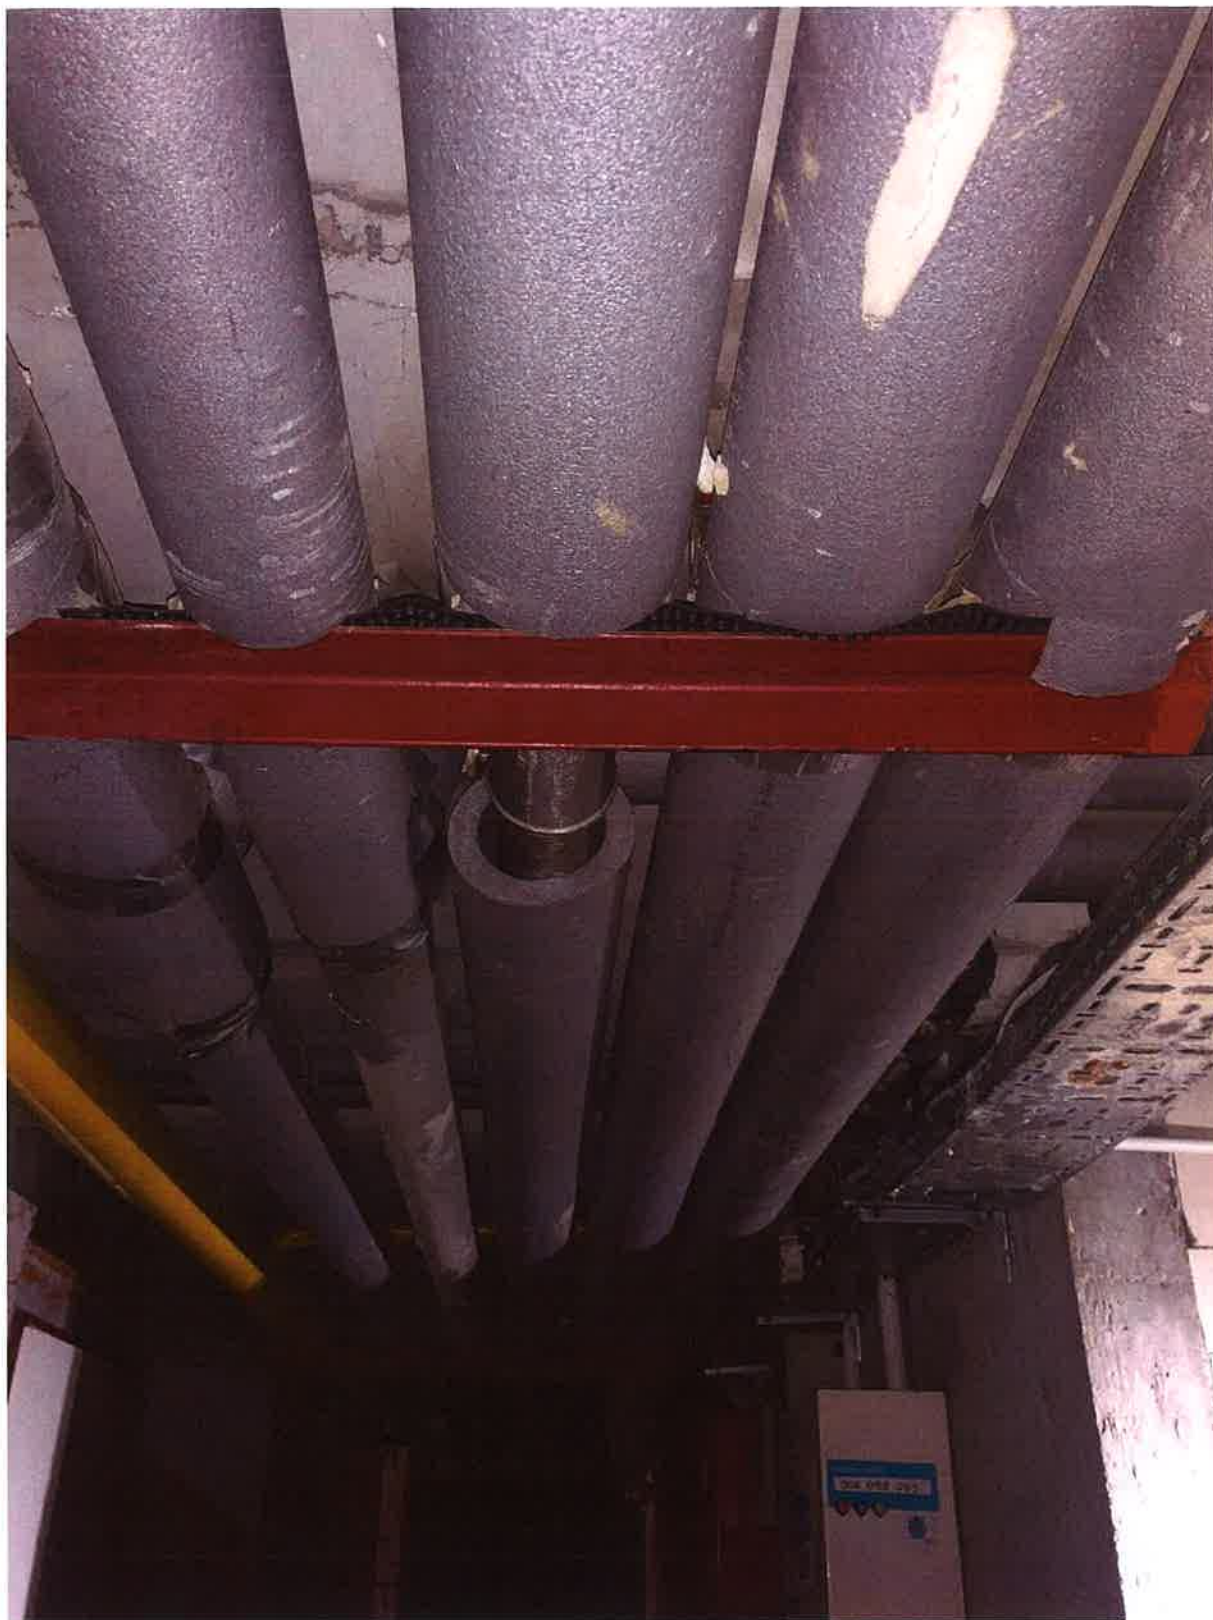
Zdjęcie nr 13- Zawory podpionowe umieszczone pod stropem nad rurami, brak funkcjonalności – konieczność zamontowania ich w częściach wspólnych piwnicy.

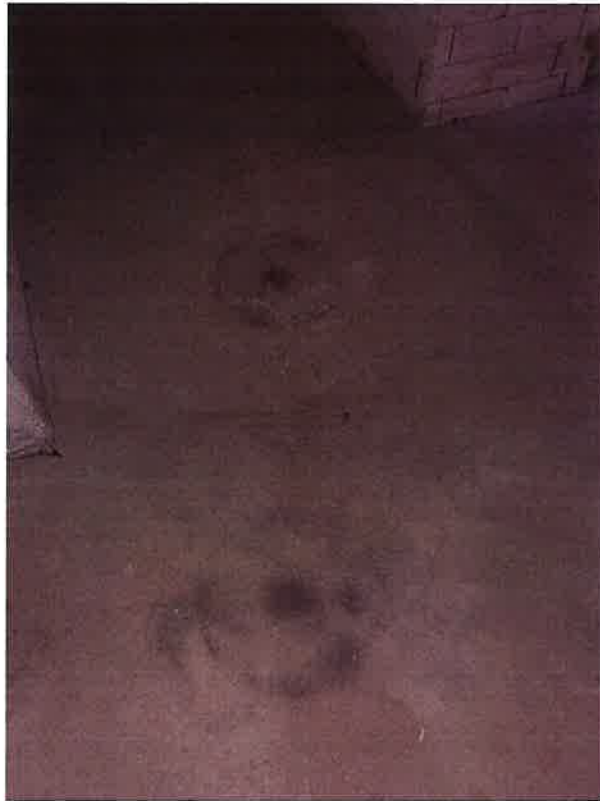
Zdjęcie nr 14- Pozostałości po zalaniach na posadzce podłogi.

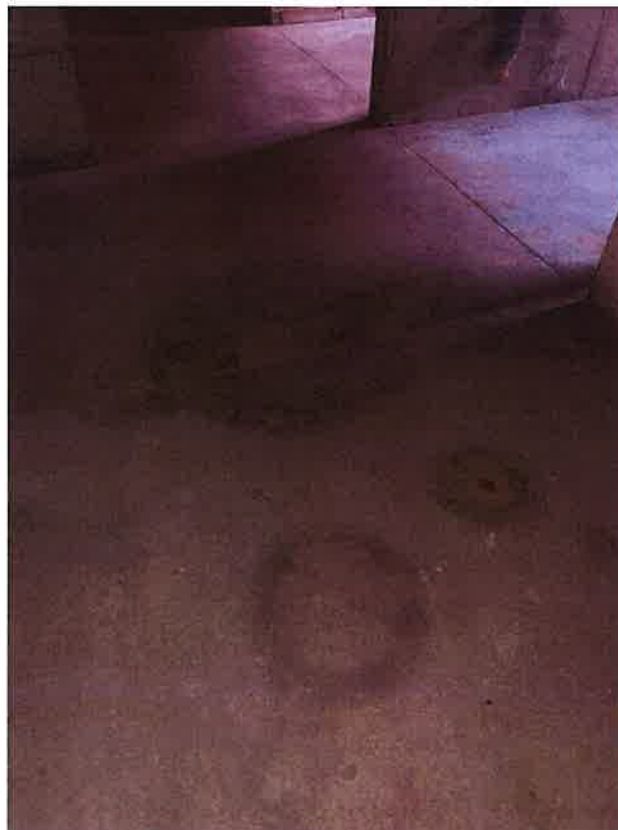
Zdjęcie nr 15- Pozostałości po zalaniach na posadzce podłogi.

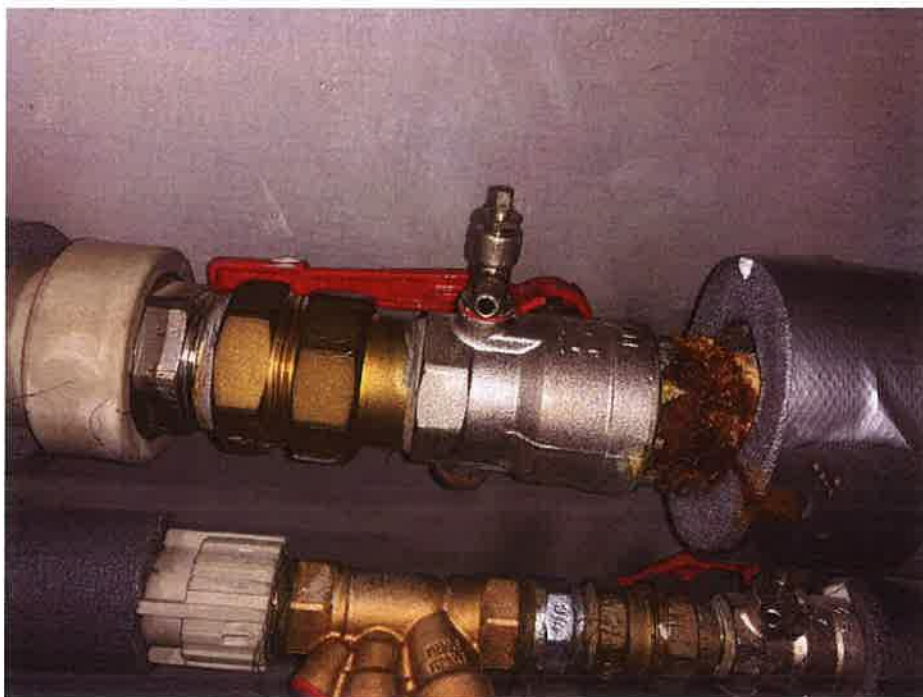
Zdjęcie nr 16- Skorodowane przewody oraz kształtki istniejącej instalacji wodnej.

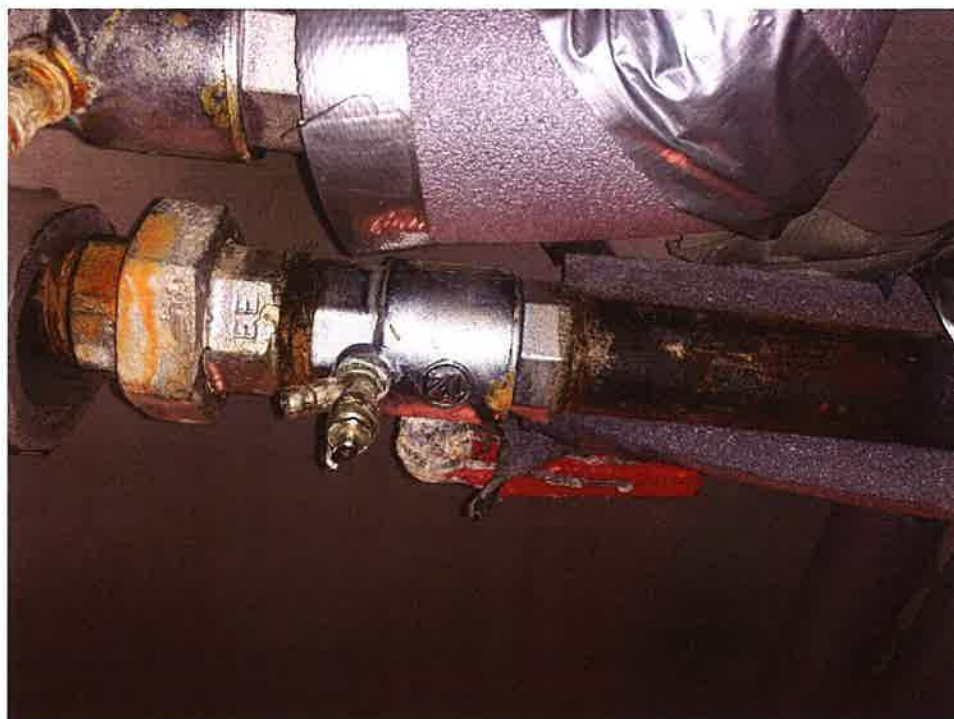
Zdjęcie nr 17- Skorodowane przewody oraz kształtki istniejącej instalacji wodnej.

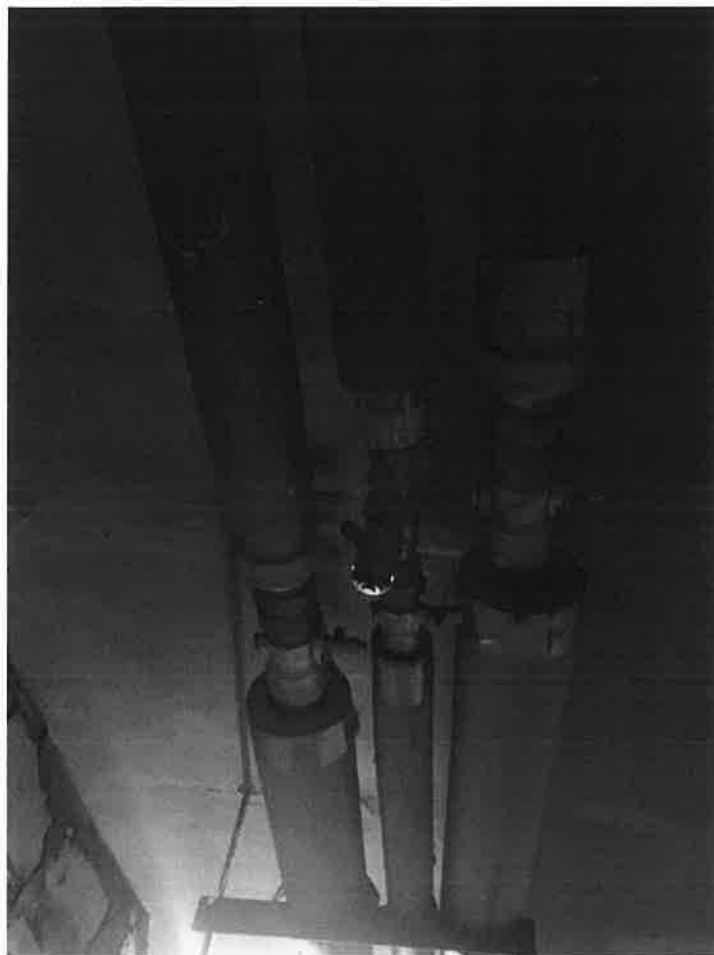
Zdjęcie nr 18- Brak rączek przy zaworach odcinających.

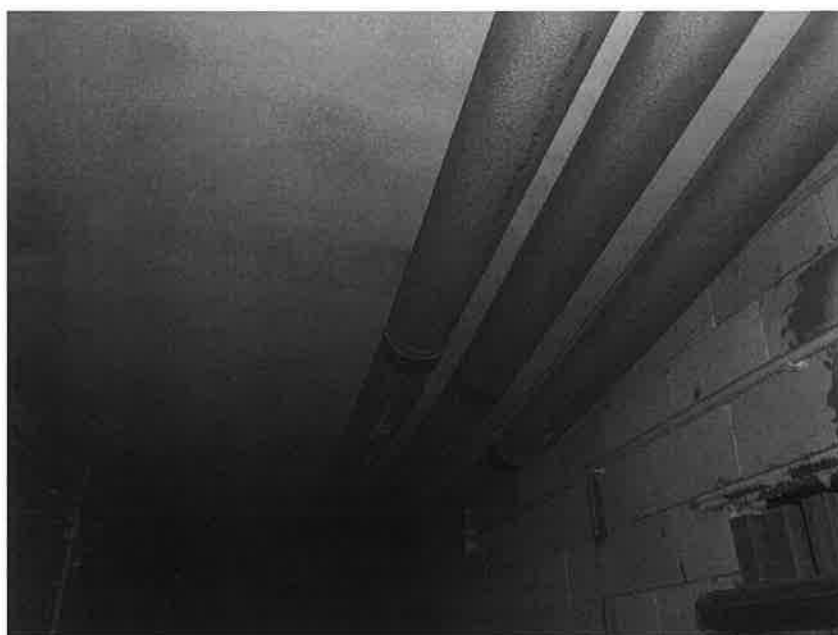
Zdjęcie nr 19- Brak elementów mocujących instalację wodną.

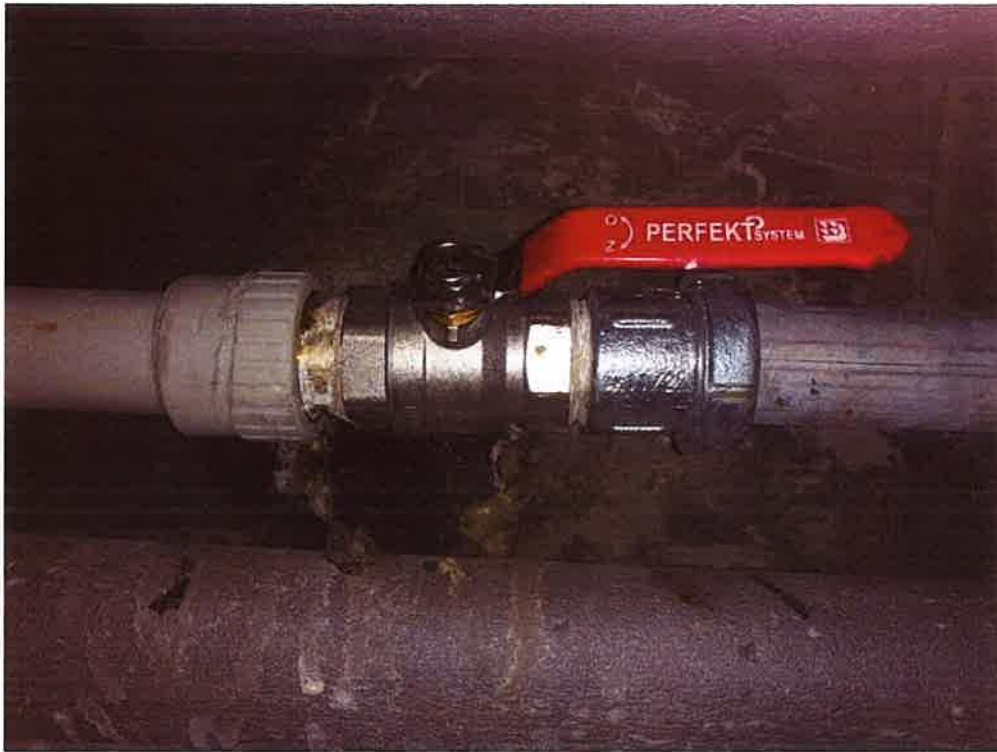
*Zdjęcie nr 20. Fragmenty instalacji wymienione na przewody z PP ze względu na awarię.
Naprawa tymczasowa instalacji za pomocą kształtki serwisowej GEBO.*

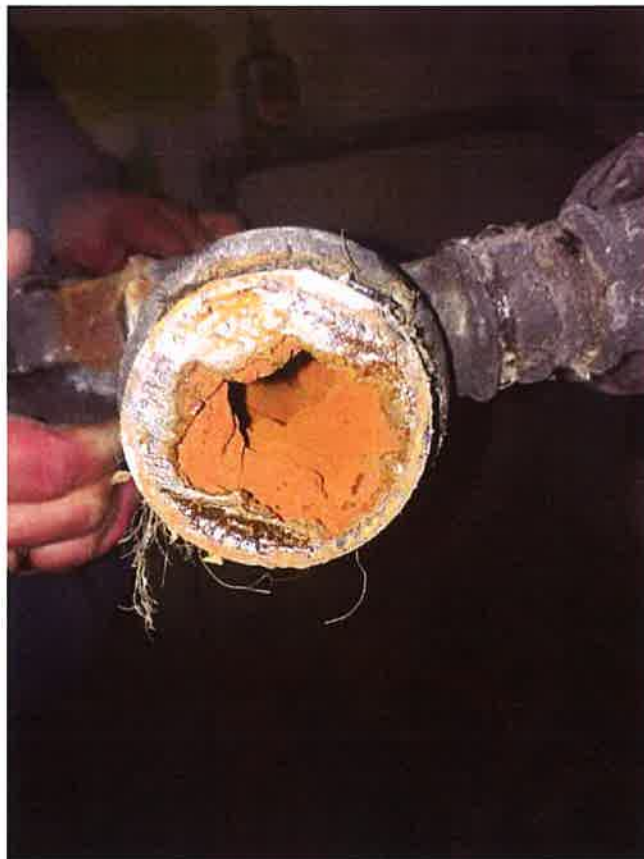
*Zdjęcie nr 21- Przykład skali zakamienienia wewnątrz instalacji wodnej w budynku
o zbliżonych parametrach*

W celu utrzymania należytej przepustowości instalacji zaleca się ponadto rozważenie zastosowania magnetyzera. Urządzenie takie należy zamontować na przewodzie wody zimnej, za wodomierzem głównym. Dzięki czemu instalacja wodna nie będzie narażona na osadzanie się kamienia na wewnętrznej powierzchni rur, armatury i urządzeń.
